Pré-Rapport de mission de repérage des matériaux et produits contenant de l'amiante :
avant réalisation de travaux dans un immeuble bâti

Identification du bâtiment	OBSERVATOIRE DE LA COTE D'AZUR Bâtiment SCHMIDT

Nature du bâtiment	Bureaux	
Adresse	2130 route de l'Observatoire – Calern 06460 CAUSSOLS

Donneur d'ordre	OBSERVATOIRE DE LA COTE D'AZUR
Adresse	Boulevard de l'Observatoire CS 34229 06304 NICE CEDEX 4
Accompagnateur	M. DEPEYRE
Date du repérage	11 février 2021

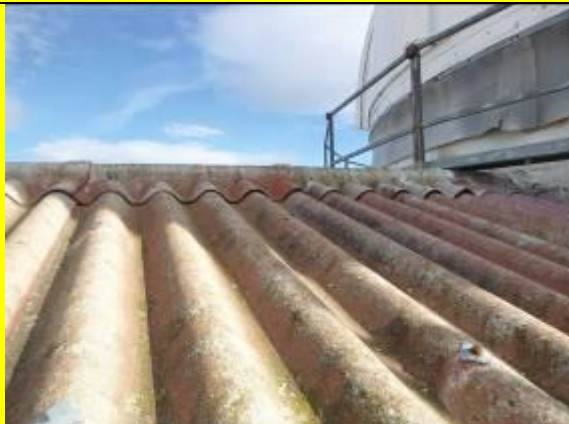
N°	Matériaux et produits prélevés	Localisation
1	Plaques ondulées en fibres-ciment	Toiture appentis Nord
Présence d'amiante		OUI
Photo des matériaux ou produits prélevés

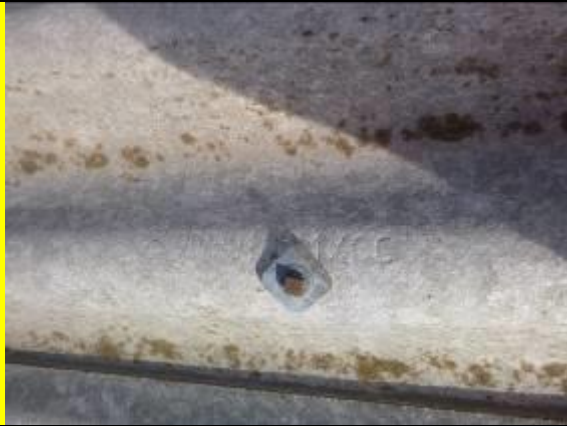
N°	Matériaux et produits prélevés	Localisation
4	Plaques ondulées en fibres-ciment	Toiture labo photo
Présence d'amiante		OUI
Photo des matériaux ou produits prélevés

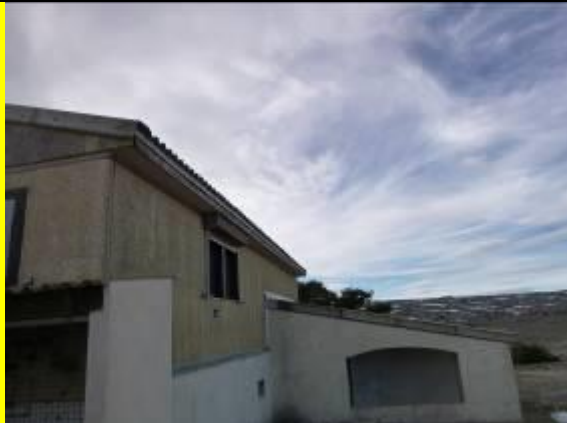
N°	Matériaux et produits prélevés	Localisation
5	Plaques de rives en fibres-ciment	Toiture labo photo + bureaux
Présence d'amiante		OUI
Photo des matériaux ou produits prélevés

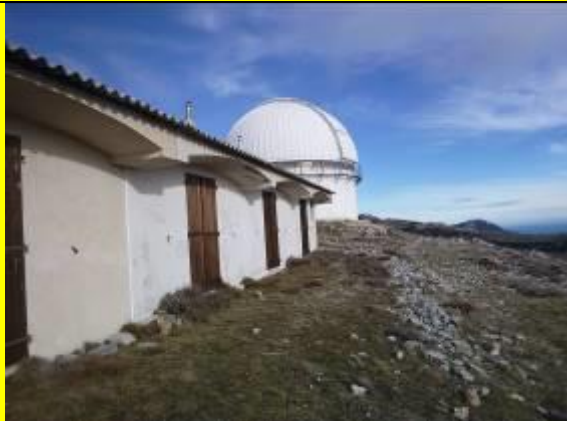
N°	Matériaux et produits prélevés	Localisation
6	Plaques ondulées en fibres-ciment	Toiture RDJ
Présence d'amiante		OUI
Photo des matériaux ou produits prélevés

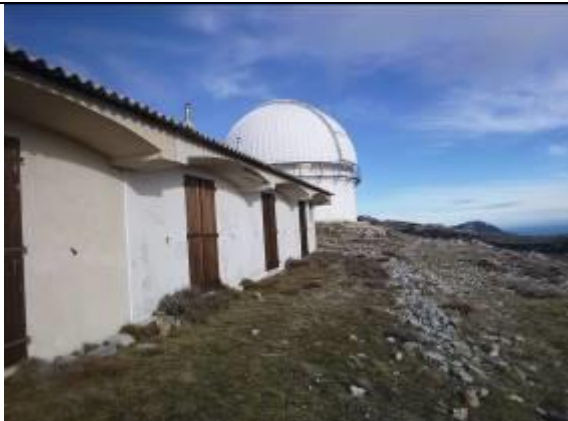
N°	Matériaux et produits prélevés	Localisation
7	Enduit	Façades Sud et Nord - RDC / RDJ
Présence d'amiante		NON
Photo des matériaux ou produits prélevés

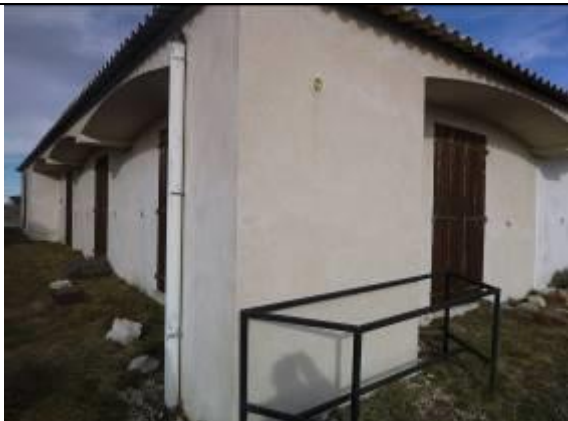
N°	Matériaux et produits prélevés	Localisation
8	Enduit	Façades Ouest et Nord - RDJ
Présence d'amiante		NON
Photo des matériaux ou produits prélevés

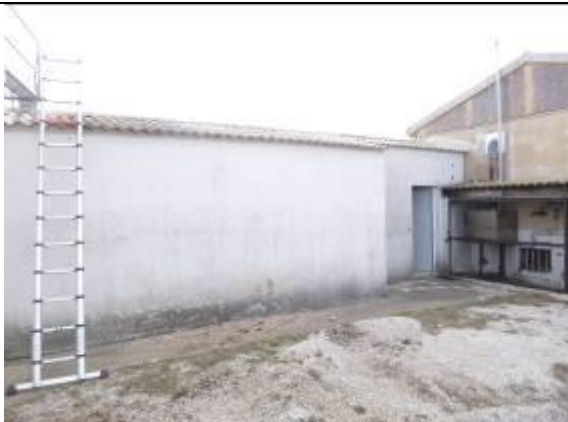
N°	Matériaux et produits prélevés	Localisation
9	Enduit	Façades Sud/Est/Nord - RDC
Présence d'amiante		NON
Photo des matériaux ou produits prélevés

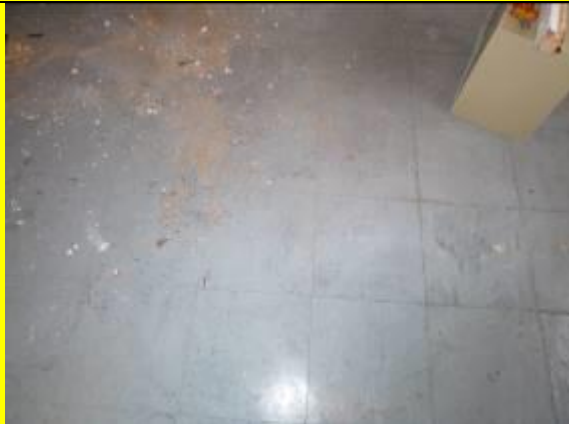
N°	Matériaux et produits prélevés	Localisation
10	Dalle de sol grises + colle	Labo Photo - RDC
Présence d'amiante		OUI
Photo des matériaux ou produits prélevés

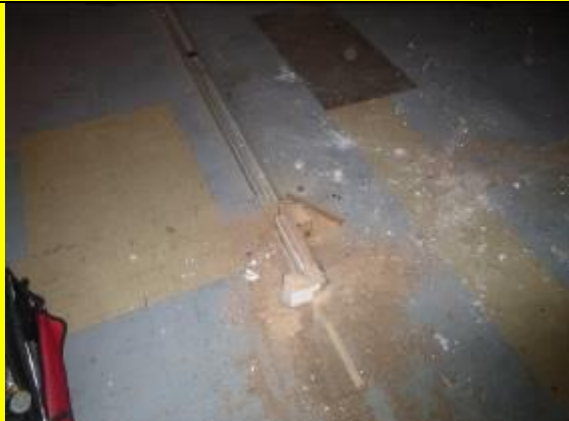
N°	Matériaux et produits prélevés	Localisation
11	Dalle de sol beiges + colle	Labo Photo - RDC
Présence d'amiante		OUI
Photo des matériaux ou produits prélevés

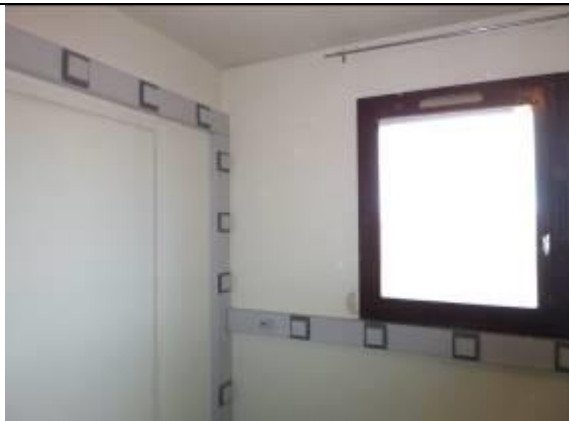
N°	Matériaux et produits prélevés	Localisation
12	Bande calicot	Mur et plafond - Labo Photo - RDC
Présence d'amiante		NON
Photo des matériaux ou produits prélevés

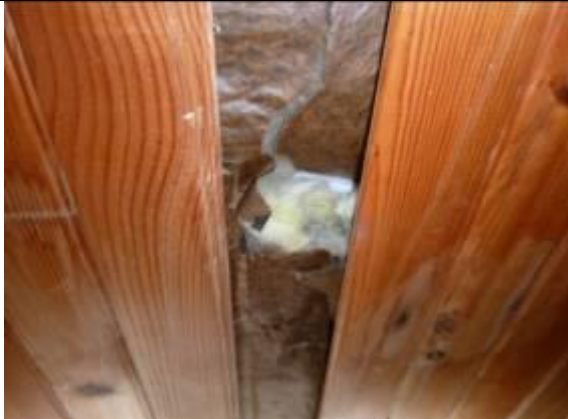
N°	Matériaux et produits prélevés	Localisation
13	Isolant + pare vapeur	Combles RDC
Présence d'amiante		NON
Photo des matériaux ou produits prélevés

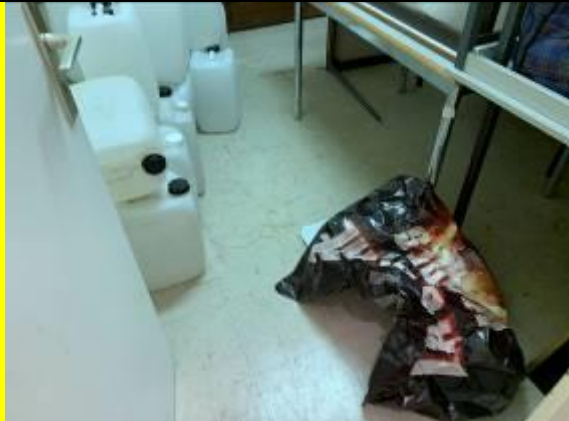
N°	Matériaux et produits prélevés	Localisation
18	Dalle de sol beiges + colle	Bureaux 4-5-6 - RDJ
Présence d'amiante		OUI
Photo des matériaux ou produits prélevés

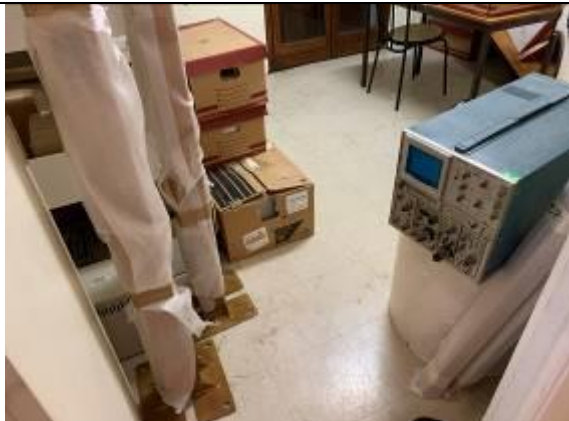
N°	Matériaux et produits prélevés	Localisation
19	Dalle de sol beiges + colle	Bureaux 7-8 - RDJ
Présence d'amiante		NON
Photo des matériaux ou produits prélevés

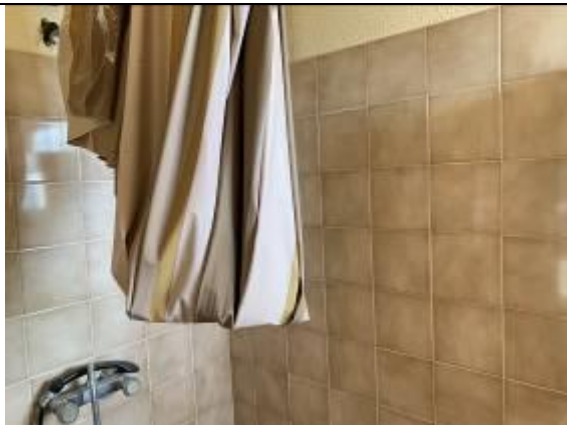
N°	Matériaux et produits prélevés	Localisation
22	Colle de faïence	Sanitaire 1 /Douche - RDJ
Présence d'amiante		NON
Photo des matériaux ou produits prélevés

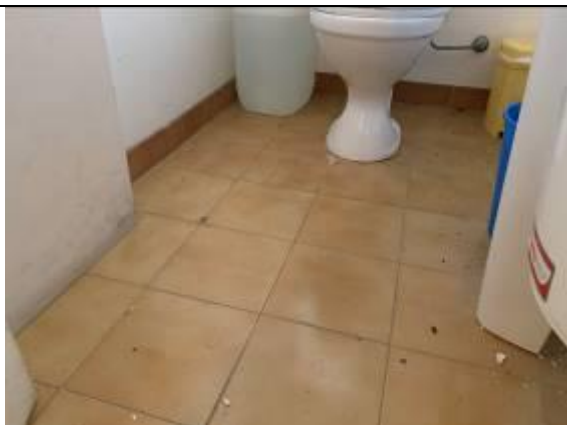
N°	Matériaux et produits prélevés	Localisation
23	Colle de plinthe	Sanitaire 2 - RDJ
Présence d'amiante		NON
Photo des matériaux ou produits prélevés
